山东新华制药股份有限公司老厂区 场地环境详细调查报告

山东省环境保护科学研究设计院有限公司

二〇一九年十一月·济南

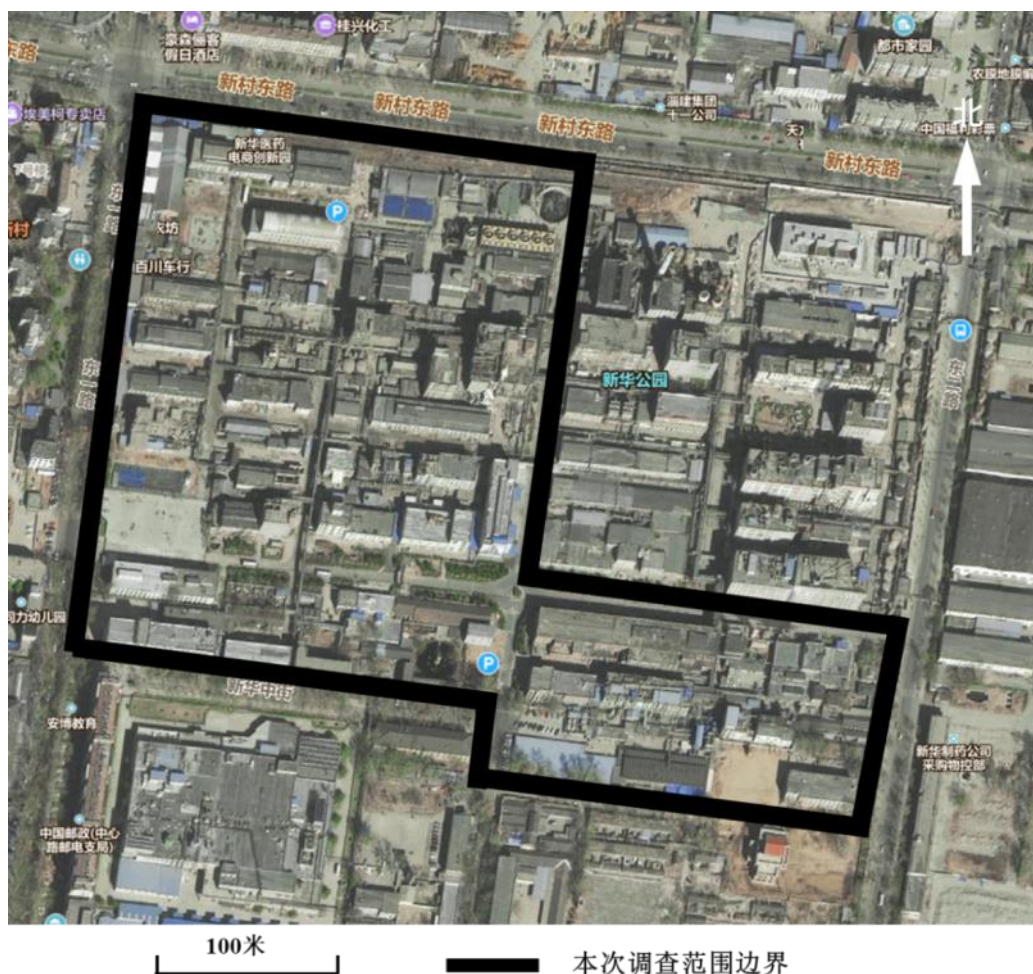
图 1.3-1 本次场地详细调查范围示意图

根据业主要求，就山东新华制药股份有限公司老厂区部分地块（不包括新华公园、新华技校和在产 202 车间地块）开展场地详细调查工作，并出具场地详细调查报告。面积约 137895m²（约 206.83 亩）。调查范围边界如图 1.3-1 所示。本项目调查区域位于淄博市张店区新村东路以南，东一路以西，新华中街以北，东二路以东的区域，不包括新华公园和 202 车间地块。

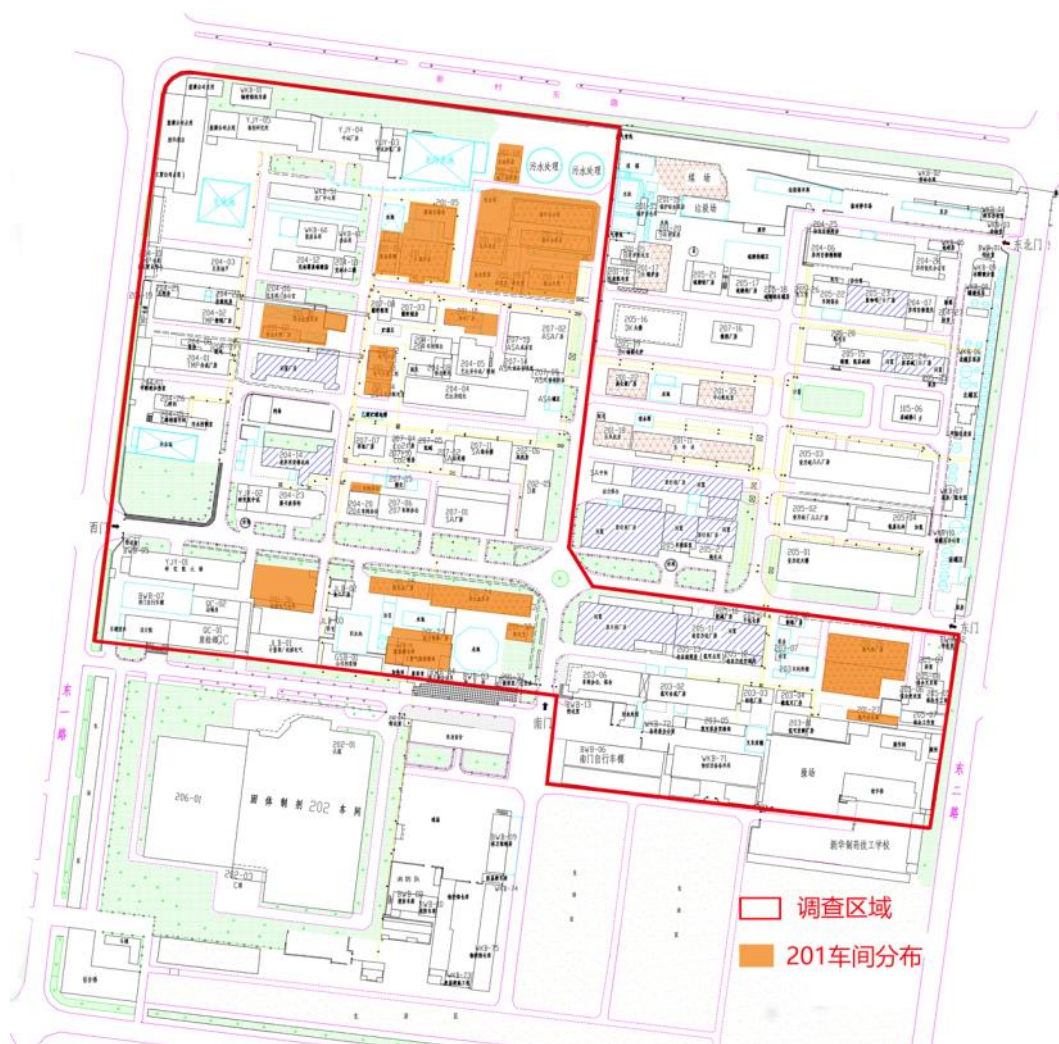
图 2.3-6 201 车间分布位置区域

201 车间为动力车间，动力车间主要的职责是保证各种压力蒸汽、压缩空气、氮气、仪表风、循环水、电力等维持工厂运行的公用动力生产、供应及调配。根据厂区布置图，201 车间分布作为功能车间的配套车间，分布在厂区不同位置，201 车间分布图见图 2.3-6。

调查范围内涉及的 201 车间的主要车间类型如表 2.3-3 所示。使用功能主要有泵房、配电室、锅炉房、冷冻车间、循环水泵房、氧气站等。

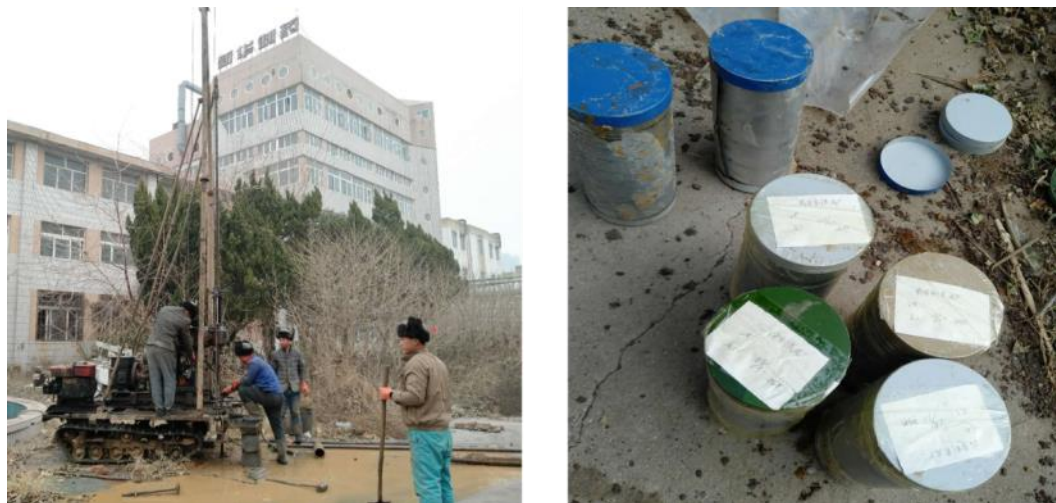
图 3.2-1 地质勘察工作情景和土工试验样品

地质地层勘查采用钻探取土、室内土工试验及地质调查等多种勘查手段，为综合评价本场地地基土的工程性质提供依据。钻探使用 GXY-1 型钻机一台（套）（见图 3.2-1 所示），钻探工艺采用回转式钻进，以泥浆护壁，及时进行地质编录并指导机台施工。取样按下述方法进行：采取原状土样，重锤少击法取土，原状土样取出后立即进行现场封样，采取防晒、防失水措施，轻装轻运，及时送试验室开土试验。钻孔完工后已妥善回填。

地质勘查成果包括钻孔剖面图、场地地质地层剖面图、土工试验检测及场地地质勘查报告,地勘点位布置图见 3.3-1,现场勘探工作场景见图 3.2-1 所示。

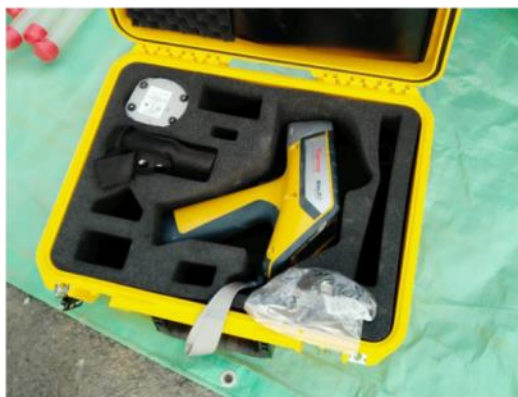
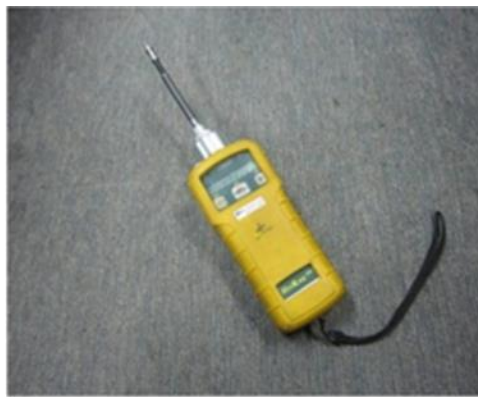
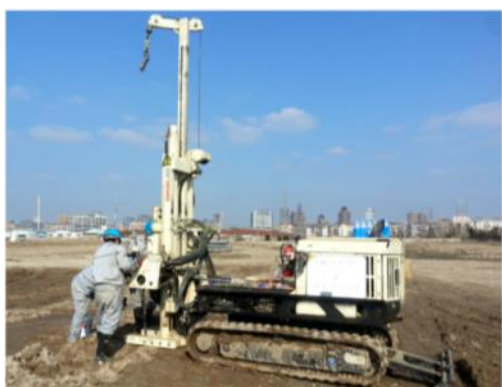
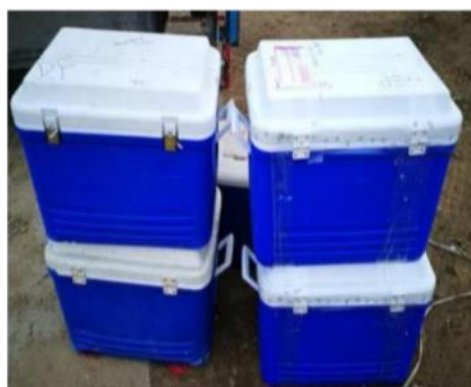
图 5.3-1 采样相关设备

便携式重金属检测仪 XRF

MiniRAC3000 VOC 快速检测仪

Geoprobe 采样系统

样品保温箱

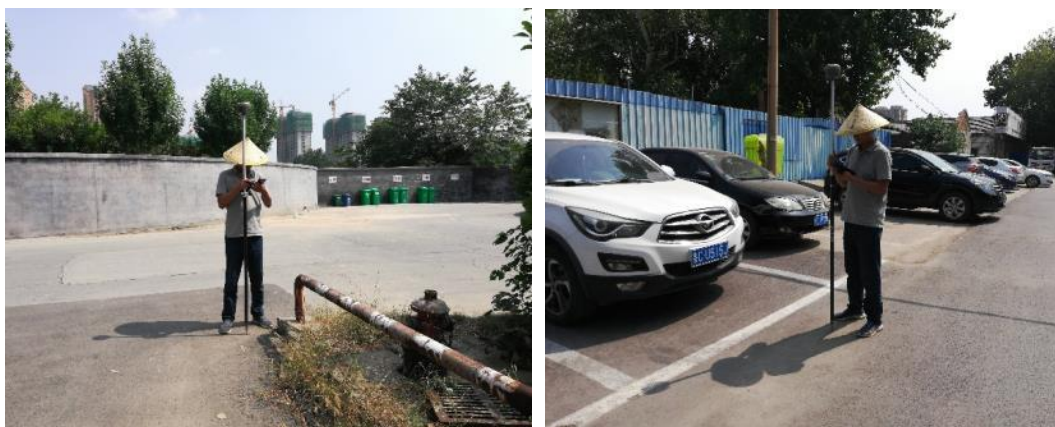
图 5.3-2 现场基准点校正

考虑到现场实际情况,若计划采样点位处不适合钻井采样或建井,将对该采样点进行适当调整以满足采样、建井工作需要。之后,再对实际采样点进行坐标测绘、复核。

另一方面，进行采样点现场放点、采样点复核时对采样点高程进行测定。

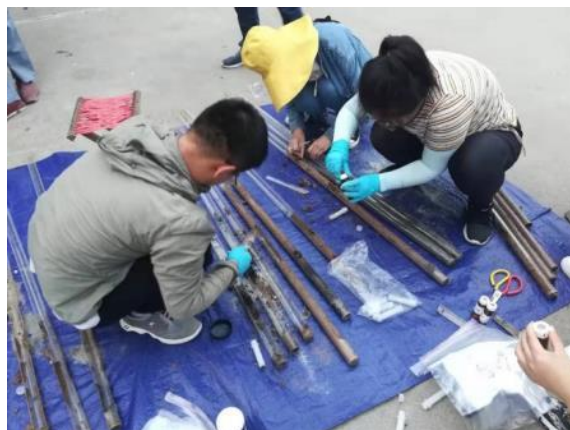
图 5.3-4 现场取样及快速检测照片

| 序号 | 设备名称 | 检测指标 |
|---|---|---|
| 1 | 便携式 VOCs 快速检测仪 PID | VOCs 气体总量 |

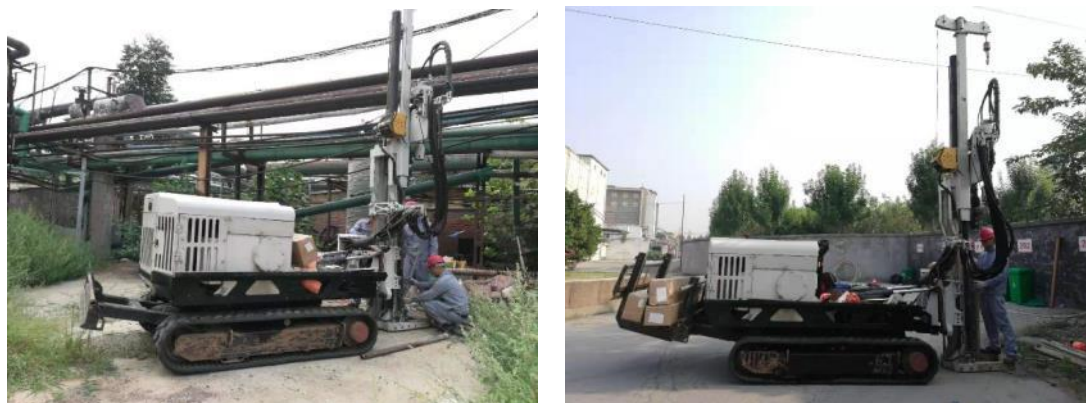
图 5.3-5 Geoprobe 系统平台专业钻探设备

土壤样品采集通过美国 Geoprobe 采样平台进行操作，在技术人员的指导下进行，根据美国材料与测试协会（ASTM）制定的相关技术导则进行操作。该采样平台的钻头属于套管钻，钻头为钢制中空套管，管套内衬 PETG LINER，钻头每选取 1.5 m 深的土层后拔出，柱状土样即保存在 PETG LINER 中。在调查采样时，根据土壤色泽、气味等感官现象，并配合相应现场快速检测设备由技术人员进行判断，并根据快速检测结果确定是否向更深层次取样。

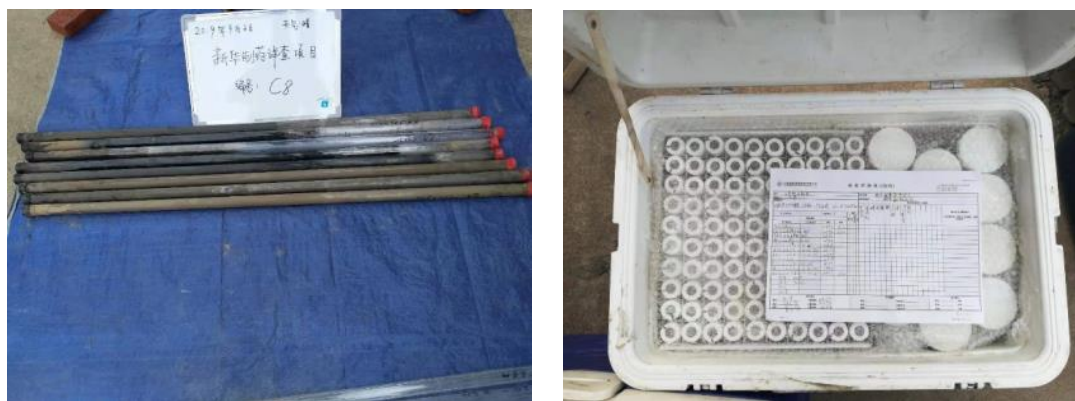
图 5.3-6 现场采集到的土壤样品

土壤样品取出以后，对 PETG LINER 取样管进行截取 20cm 作为样品送样，在样品上标明编号等采样信息，并做好现场记录，主要包括：样品名称和编号、气象条件、采样时间、采样位置、采样深度、样品质地、样品的颜色和气味等。所有样品采集后及时放入装有蓝冰的低温保温箱中，并及时送至实验室进行分析。在样品运送过程中，要确保保温箱能满足样品对低温的要求。

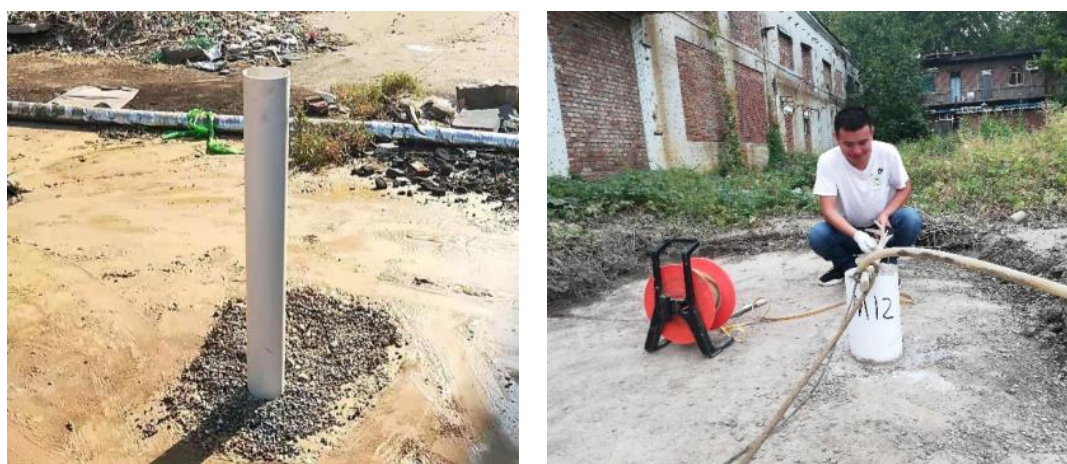
图 5.3-9 本场地所建地下水监测井

地下水监测井完成后，进行洗井，以清除监测井内初次渗入的地下水中夹杂的混浊物，同时也可以提高监测井与周边地下水之间的水力联系。洗井工具为潜水泵，洗井时所需抽提出来的水量应大于监测井总量的 3 倍。洗井完成后，待监测井内地下水稳定 12h 后，方可进行地下水样品采集。采样用贝勒管如图 5.3-10 所示。

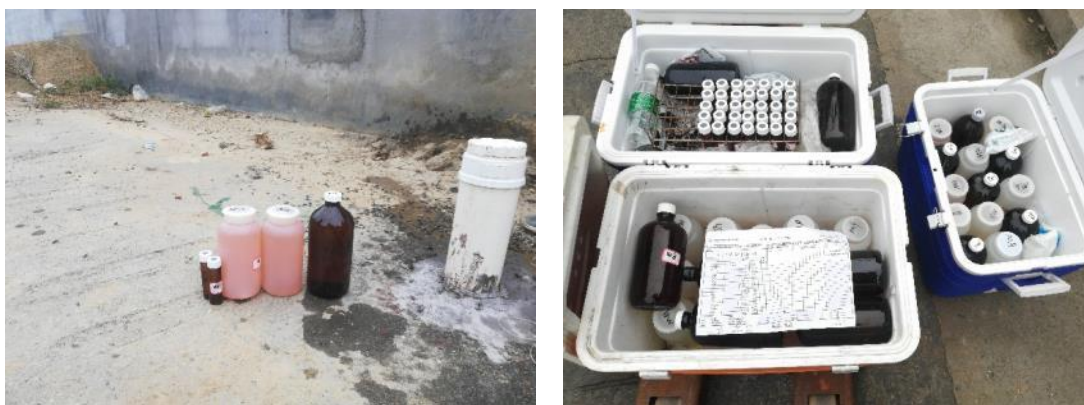
图 5.3-11 地下水井样品采集工作场景

采样时，一般装满样品瓶以减少顶部空间。分析挥发性有机物的水样，样品瓶中要求不得有气泡存在。每个样品瓶贴好样品编号及测定项目等内容的标签。

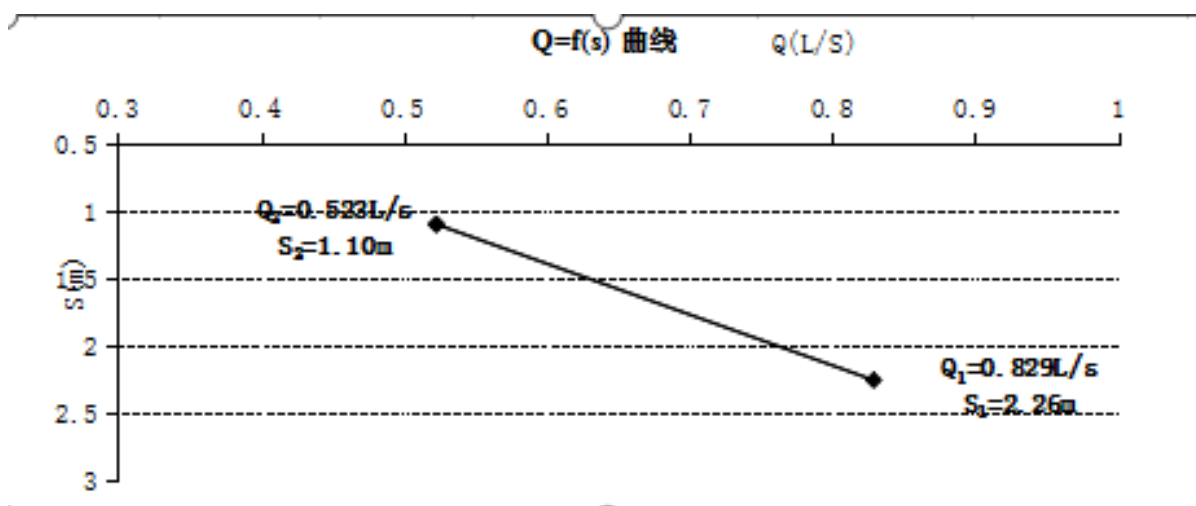
| 单井涌水量 (m^3/d) | 含水层厚度 (m) | 渗透系数 (m/d) | 导水系数 (m^2/d) | 影响半径 (m) |
| 71.5 | 7.5 | 4.61 | 34.57 | 46.6 |

图 6.1-3 S—t 曲线图

图 6.1-4 涌水量与水位降深关系曲线 $Q=f(S)$

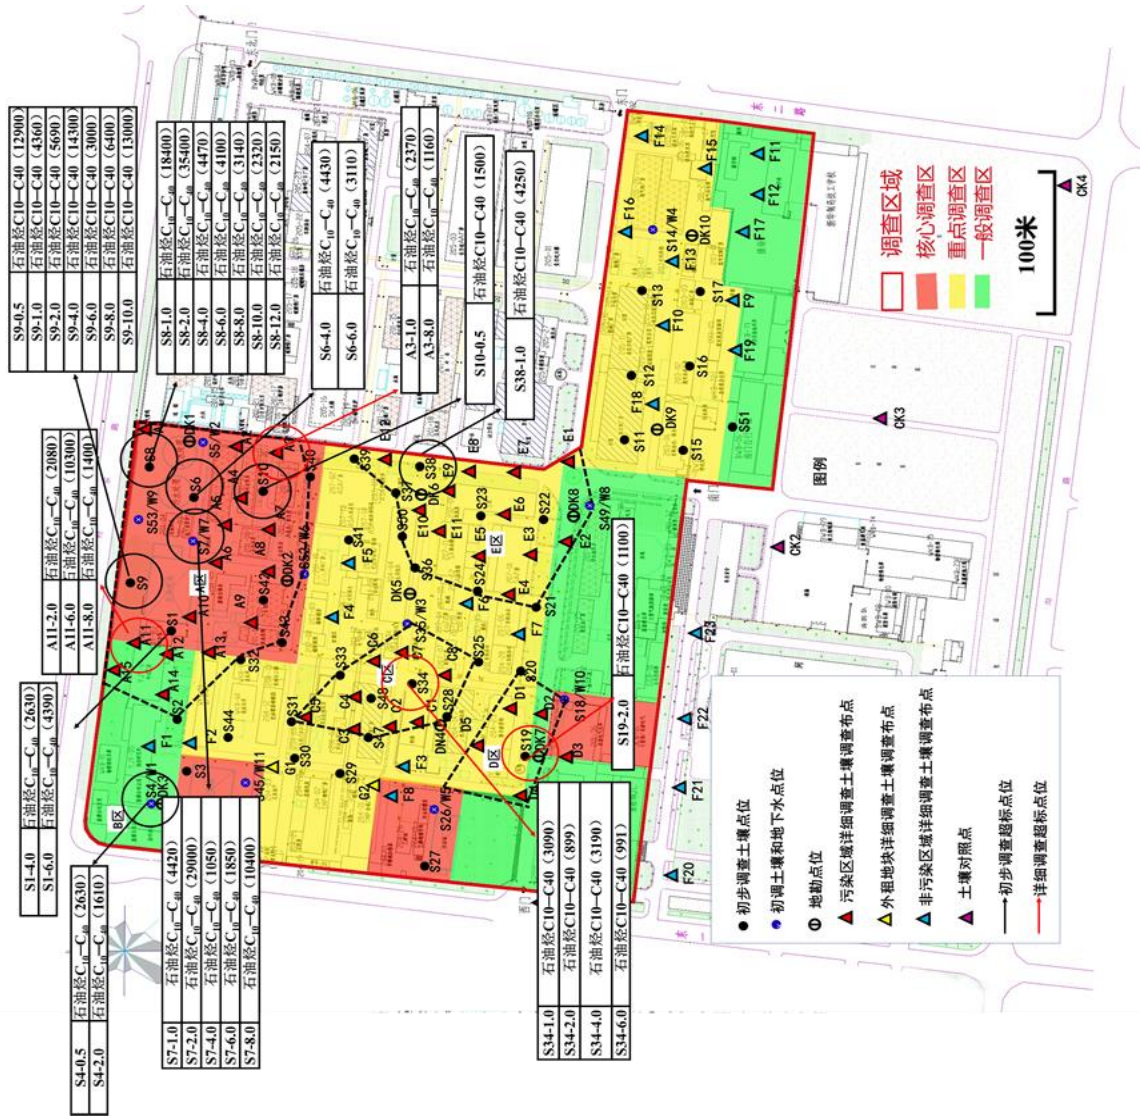
图 6.4-2 初步调查和详细调查土壤点位石油烃超标情况统计图

| 样点 | 送检样品编号 | 超过一类筛选值的指标及检出浓度（mg/kg） |
|---|---|---|
| | A11-6.0 | 石油烃（C ₁₀ -C ₄₀ ）(10300) |
| | A11-8.0 | 石油烃（C ₁₀ -C ₄₀ ）(1400) |
